Commune de  
**SAINT-ANTOINE**

Direction Départementale  
des Territoires du Gers

## PLAN DE PREVENTION DES RISQUES INONDATION

### CARTE HYDROGÉOMORPHOLOGIQUE

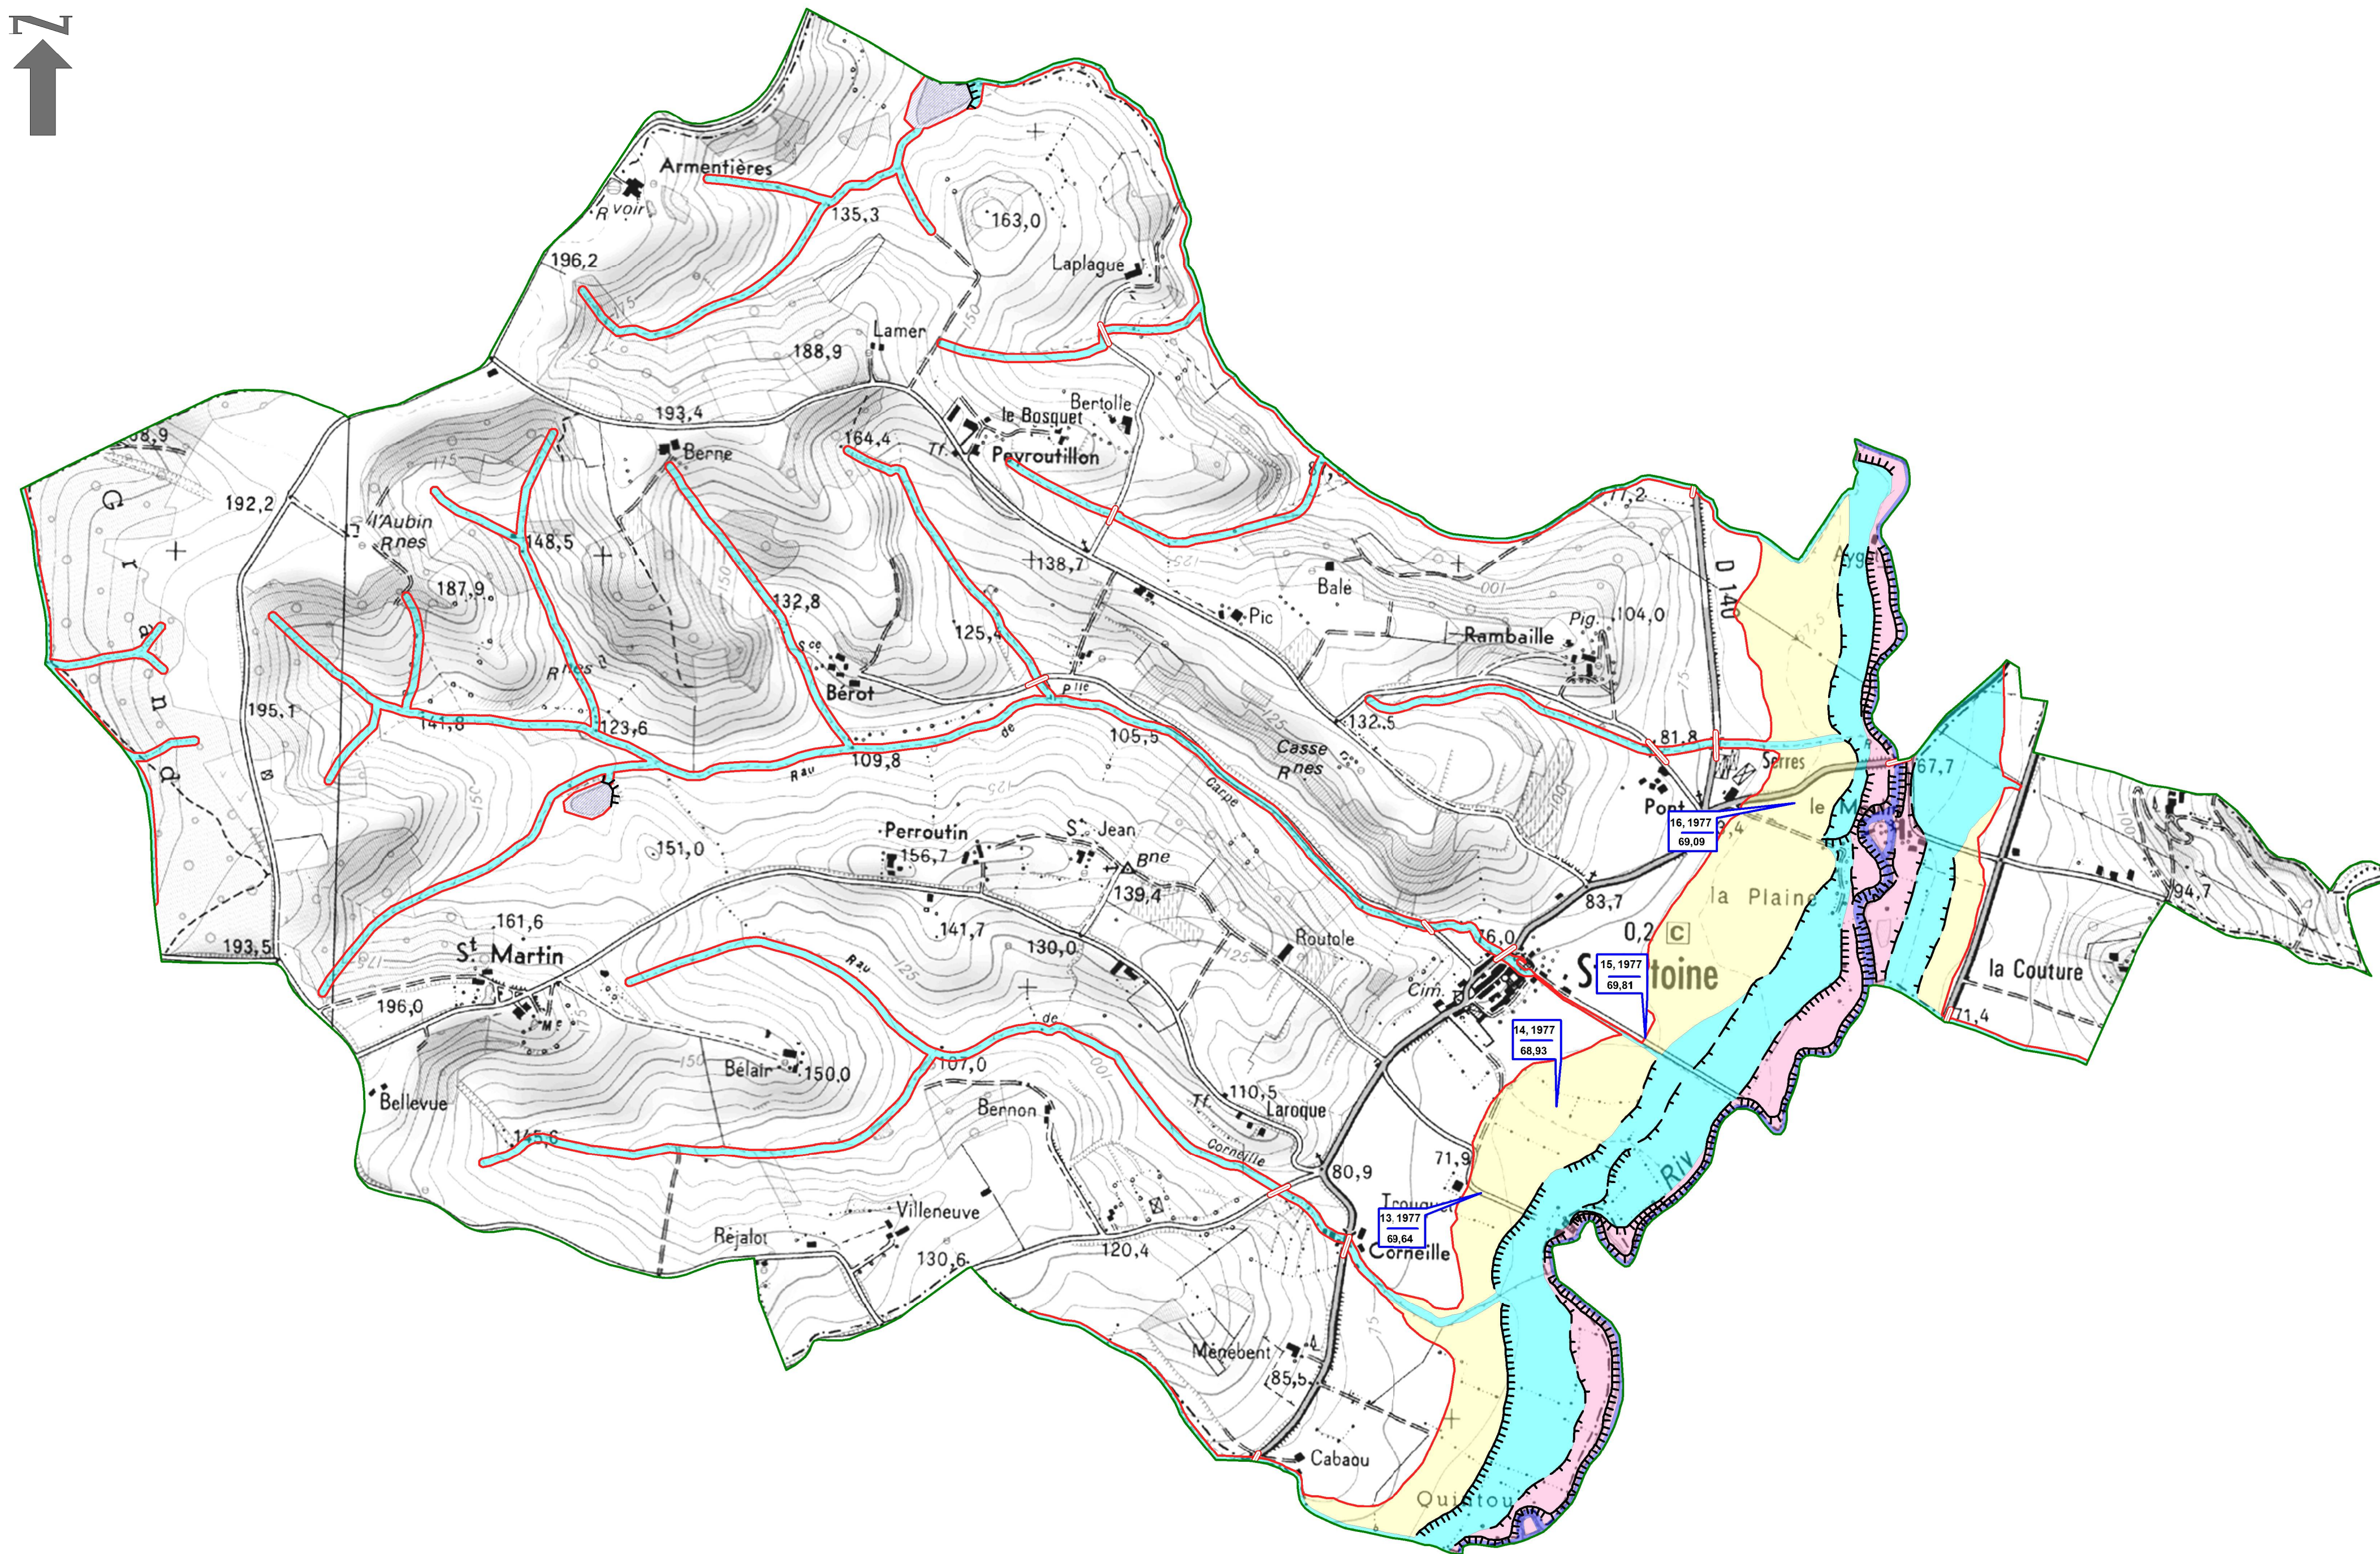
ECHELLE: 1/ 10 000
